Wiesbaden, srpen 2013

## Možné nedostatky primárního cirkulačního potrubí české jaderné elektrárny Temelín 1

Krátké odborné stanovisko pro frakci Spolkového sněmu  
Bündnis 90/Die Grünen

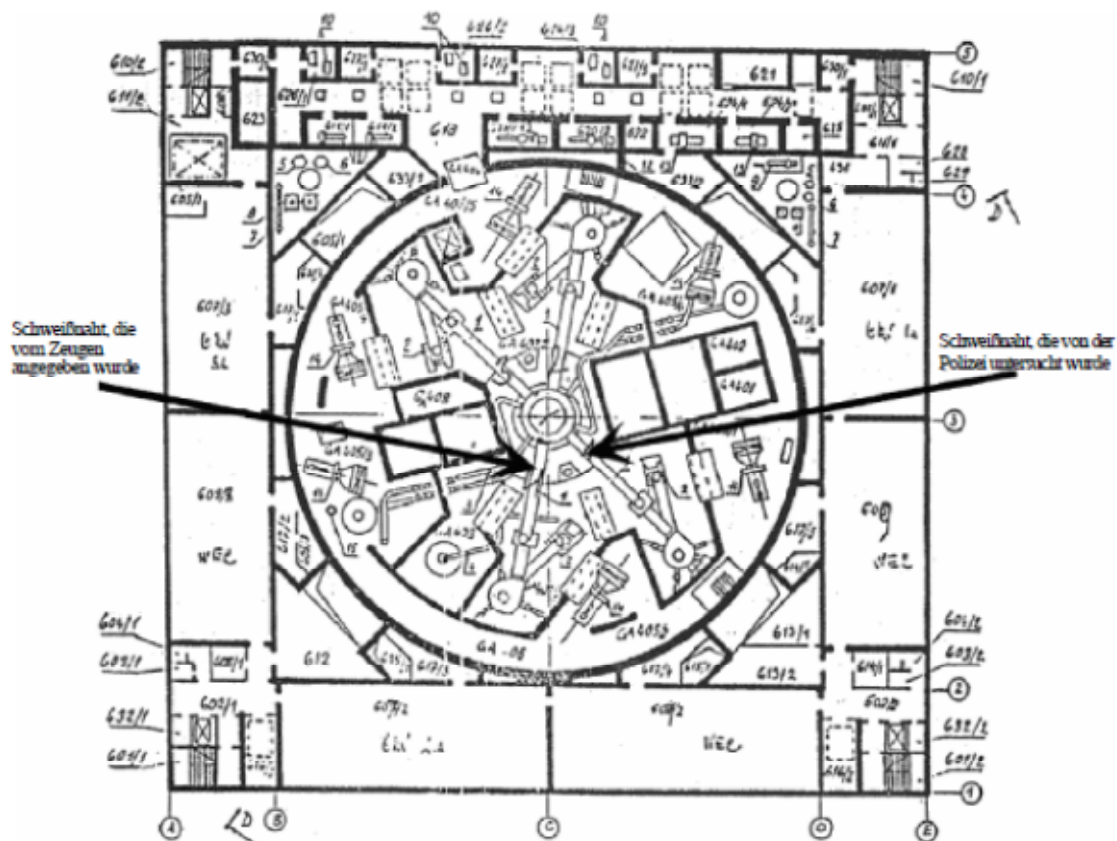
Toto je kopie nákresu, který byl předán SÚJB při setkání s předsedkyní SÚJB Danou Drábovou a inspektorkou Janou Kroupovou dne 22.09.2000.  
(šipka vlevo - potrubí identifikované svědkem, vpravo - potrubí vyšetřované policií)
