Wiesbaden, August 2013

Mögliche Schwachstellen im Primärkreislauf des tschechischen Atomkraftwerkes Temelin 1

Gutachterliche Kurzstellungnahme im Auftrag Bündnis 90/Die Grünen
Bundestagsfraktion

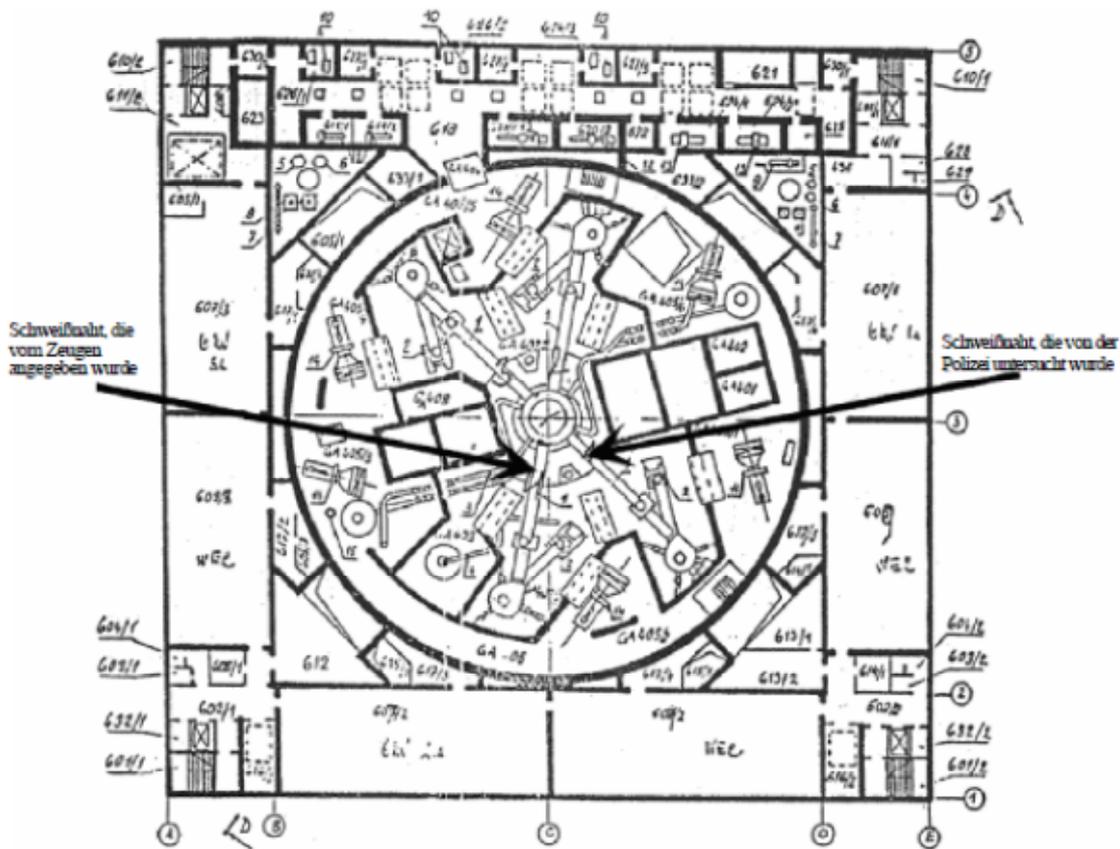
1. Im Juli 2000 informierte ein anonymer Zeuge¹ die tschechische Niederlassung von Greenpeace, dass er bei den Arbeiten an der Temelín-Anlage an Reparaturarbeiten einer Schweißnaht zwischen dem primären Kühlkreislauf und dem Reaktor von Block 1 der Anlage beteiligt gewesen sei. Seinen Angaben nach war das Rohr um 180° verdreht angebracht worden. Dies wurde erst entdeckt, als die Schweißarbeiten an dem Rohr nahezu abgeschlossen waren. Das Subunternehmen Modranská potrubní a.s. forderte die Schweißteams auf, das Rohr direkt an der Schweißnaht zum Reaktorbehälter abzutrennen, zu drehen und neu anzuschweißen. Der Zeuge behauptet, dass die zugehörige Dokumentation dem Vorgang entsprechend abgeändert wurde. Er gibt auch an, dass der Vorgang entgegen technischer Vorgaben ausgeführt wurde und die verantwortlichen Unternehmen – das Subunternehmen Modranská potrubní a.s. und der Hauptauftragnehmer Škoda Praha a.s. – einvernehmlich entschieden hätten, diesen Vorfall geheim zu halten. Auf Aufforderung der Polizei, von CEZ und SUJB zeigte der Zeuge Greenpeace die Schweißnaht auf einem von CEZ zur Verfügung gestellten Plan. Die Information wurde SUJB am 22.9.2000 auf einem Treffen zwischen Jan Haverkamp und Jiří Tutter von Greenpeace und der SUJB-Präsidentin Ing. Dana Drabova und der Inspektorin von SUJB, Ing. Jana Kroupova, übergeben. SUJB kennzeichnete die betreffende Schweißnahtspäter als Naht Nr. 1-4-5.²

² Der Code ist wie folgt aufgebaut: Die erste Zahl bezeichnet den Reaktorblock, die zweite Zahl das Rohr, die dritte Zahl die Schweißnaht. In diesem Fall also Temelín Block 1, Rohr 4, Schweißnaht Nr. 5.

Dies ist eine Kopie der Zeichnung, die SUJB bei einem Treffen mit der SUJB Präsidentin Dana Drabova und Inspektorin Jana Kroupova am 22.09.2000 übergeben wurde.
