## THE RISKS OF ŠKODA<sup>1</sup>

### Beunruhigende Fakten über das AKW Temelín

über falsche Schweißarbeiten und deren Dokumentation bei Block 1 in Temelín

Fact sheet, version 5.0<sup>2</sup>

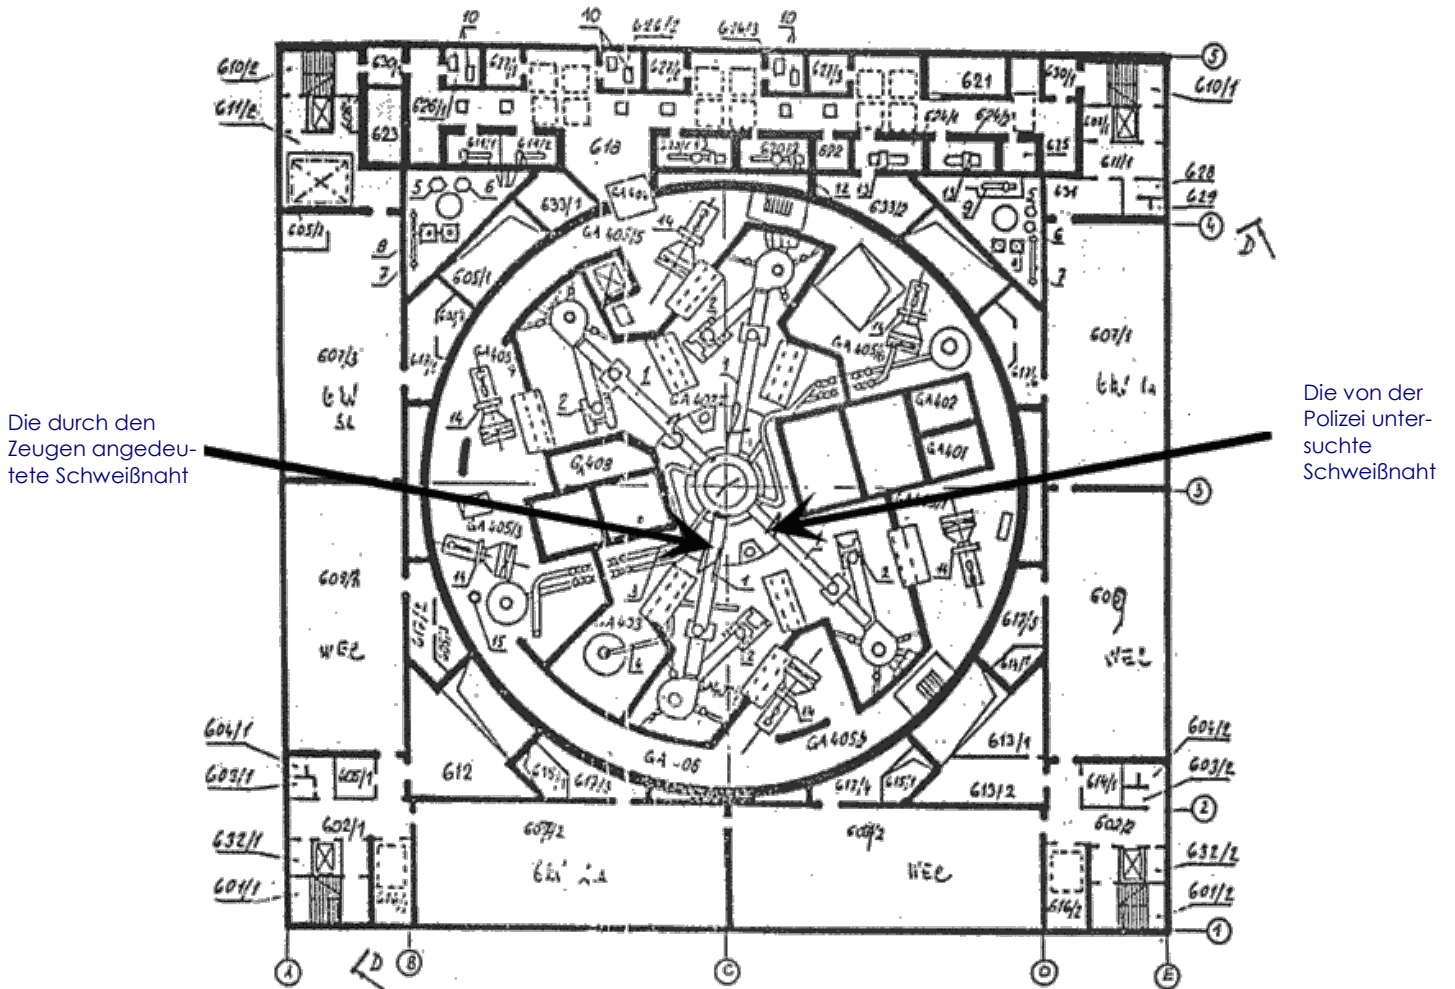
ANHANG 2

sein mussten, um diesen Fall zu vertuschen. Er behauptet auch, dass dieses Verfahren gegen die technischen Vorschriften verstößt und dass die verantwortlichen Firmen – der Untervertragspartner Modranská potrubní a.s. und der Hauptvertragspartner Škoda Praha a.s. – vereinbarten, diesen Vorfall geheim zu halten. Auf Verlangen von Polizei, ČEZ und SÚJB identifizierte der Zeuge Greenpeace gegenüber die Schweißnaht auf einem Plan, der von ČEZ vorgelegt wurde. Diese Information wurde am 22.09.2000 während eines Treffens von Jan Haverkamp und Jiri Tutter von Greenpeace mit dem Vorstand der SÚJB, Ing. Dana Drabová und der Kontrolleurin der SÚJB, Ing. Jana Kroupová an SÚJB übergeben. **Die angegebene Schweißnaht wurde später von SÚJB als die Schweißnaht Nr. 1-4-5<sup>4 5</sup> identifiziert.**

5 Codierungs-Nummerierung wie folgt: die erste Nummer benennt den Reaktorblock, die zweite Nummer das Rohr, die dritte Nummer die Schweißnaht. In diesem Fall handelt es sich um Temelin Block 1, Rohr 4, Schweißnaht Nr. 5.

Photokopie der Konstruktionszeichnung des Rohres im Besitz von SÚJB

Dies ist eine Photokopie der Zeichnung, die während eines Treffens mit SÚJB-Präsidentin Dana Drabová und Kontrolleur Jana Kroupová am 22.09.2000 an SÚJB übergeben wurde.
