Kernkraftwerke Temelín und Dukovany – Sicherheitstechnische Aspekte

Dipl.Ing. Dalibor Stráský

Hluboká, 24.září 2011

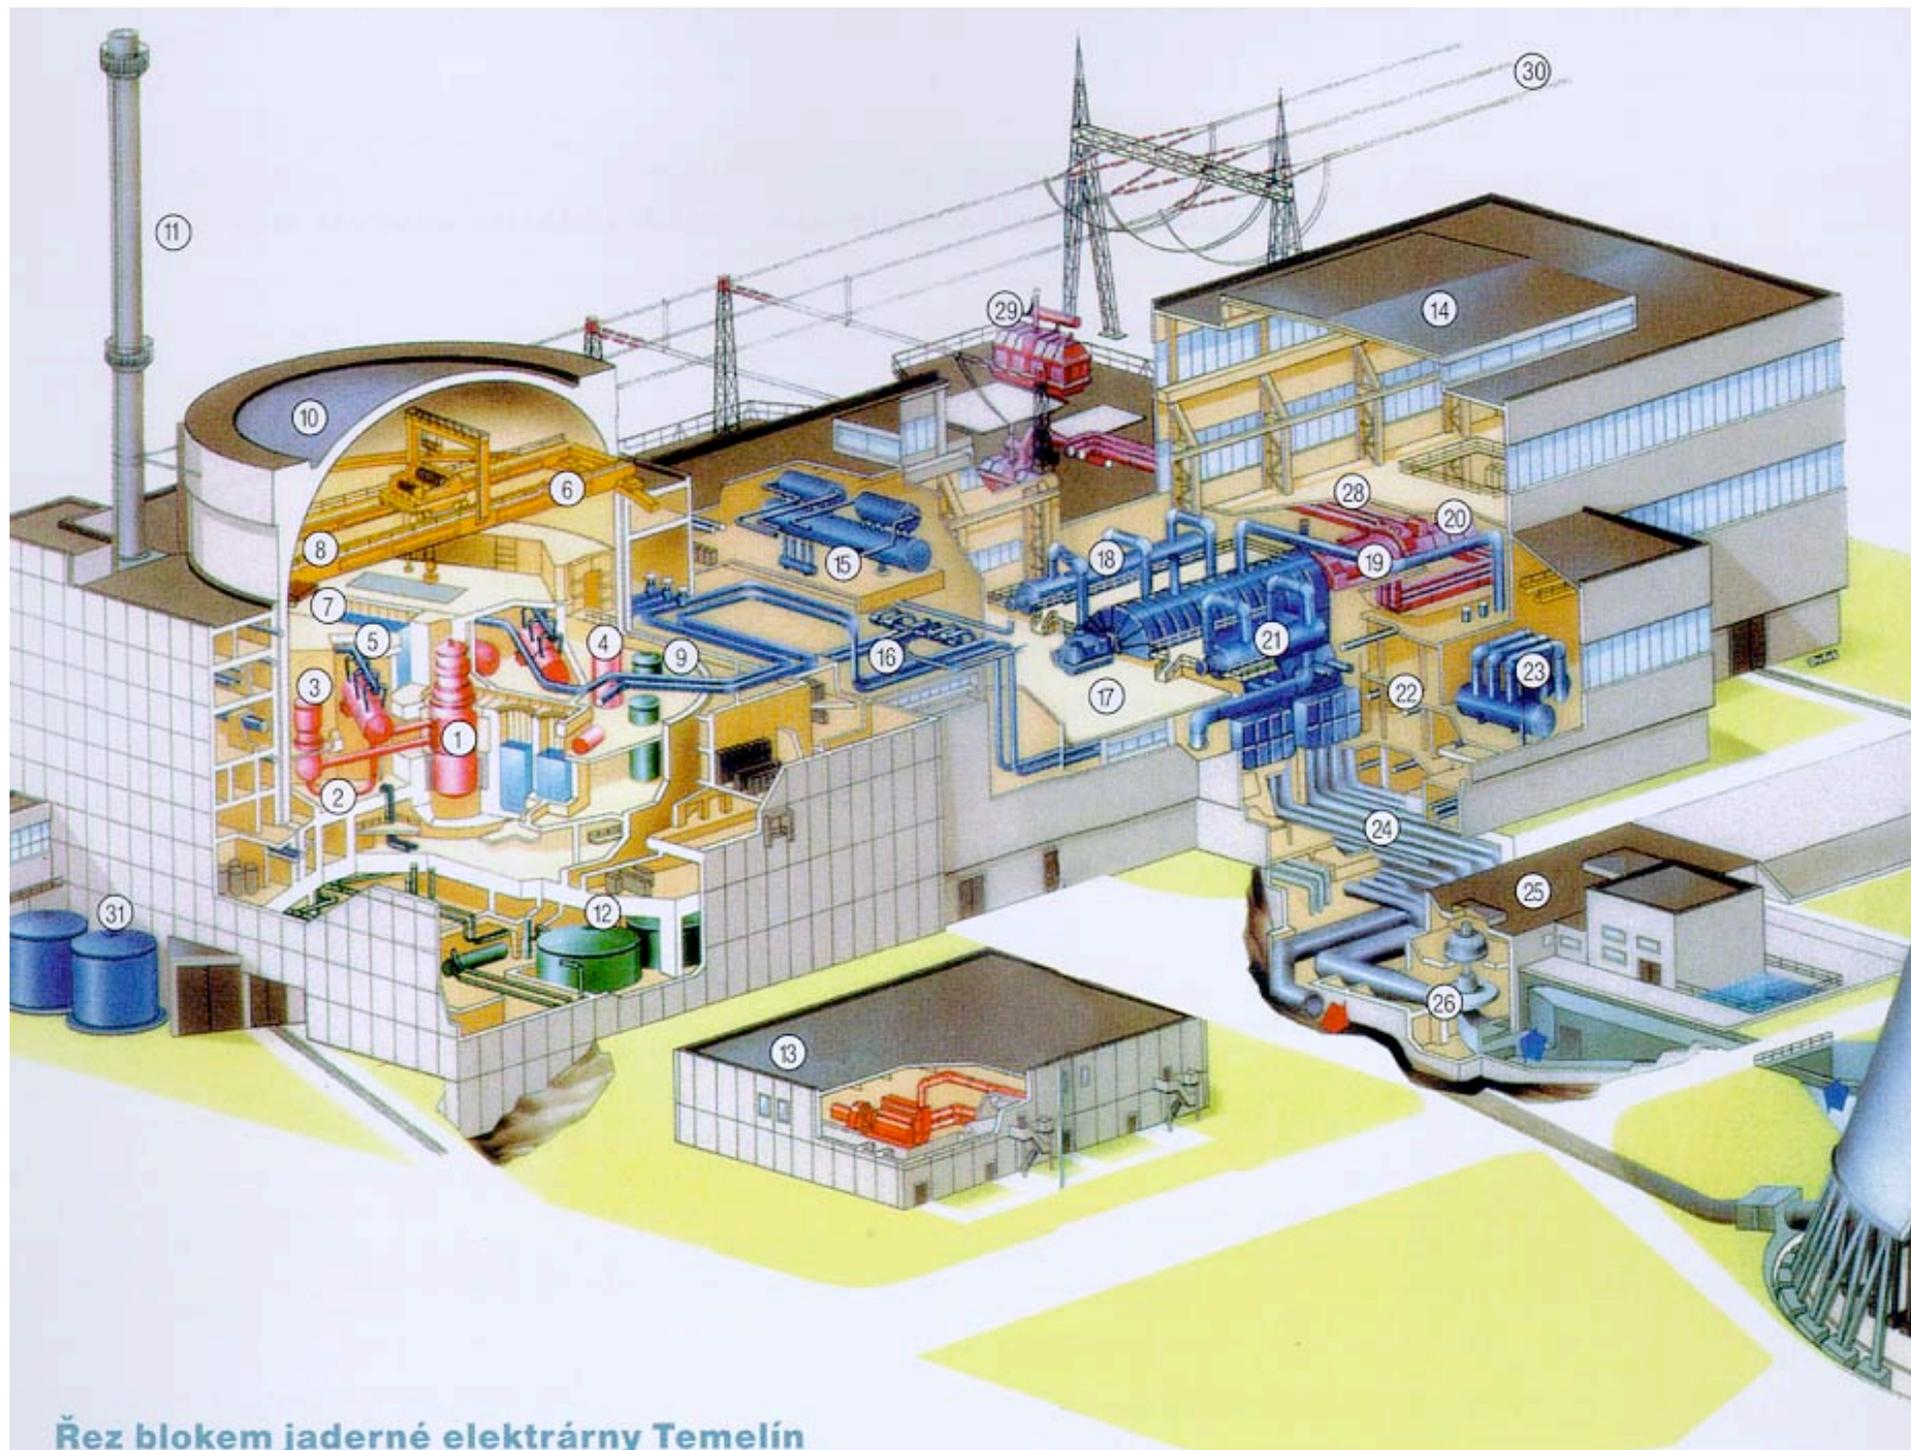
Řez blokem jaderné elektrárny Temelín

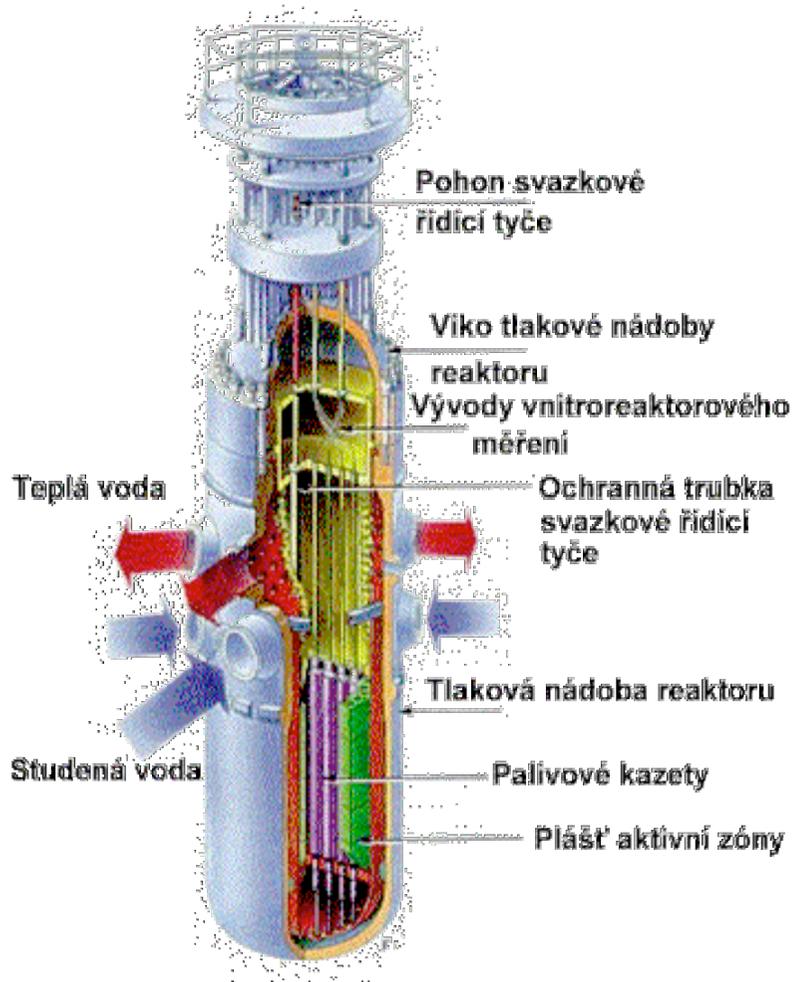
Reaktor WWER 1000 Typ V 320

Technische Daten

| • Wärmeleistung | 3000 MW |
| • Reaktordruckbehälter (RDB)- Höhe | 10,9 m |
| • RDB - Durchmesser innen | 4,1 m |
| • RDB - Durchmesser aussen | 4,5 m |
| • Gewicht | cca 800 t |
| • Anzahl der Brennelemente | 163 |
| • Brennstäbe im Brennelement | 312 |
| • Anzahl der Regelelemente (cluster) | 61 |
| • Anzahl der Absorptionsstäbe im Cluster | 18 |
| • Reaktorkern - Höhe | 3,53 m |
| • Reaktorkern - Durchmesser | 3,16 m |

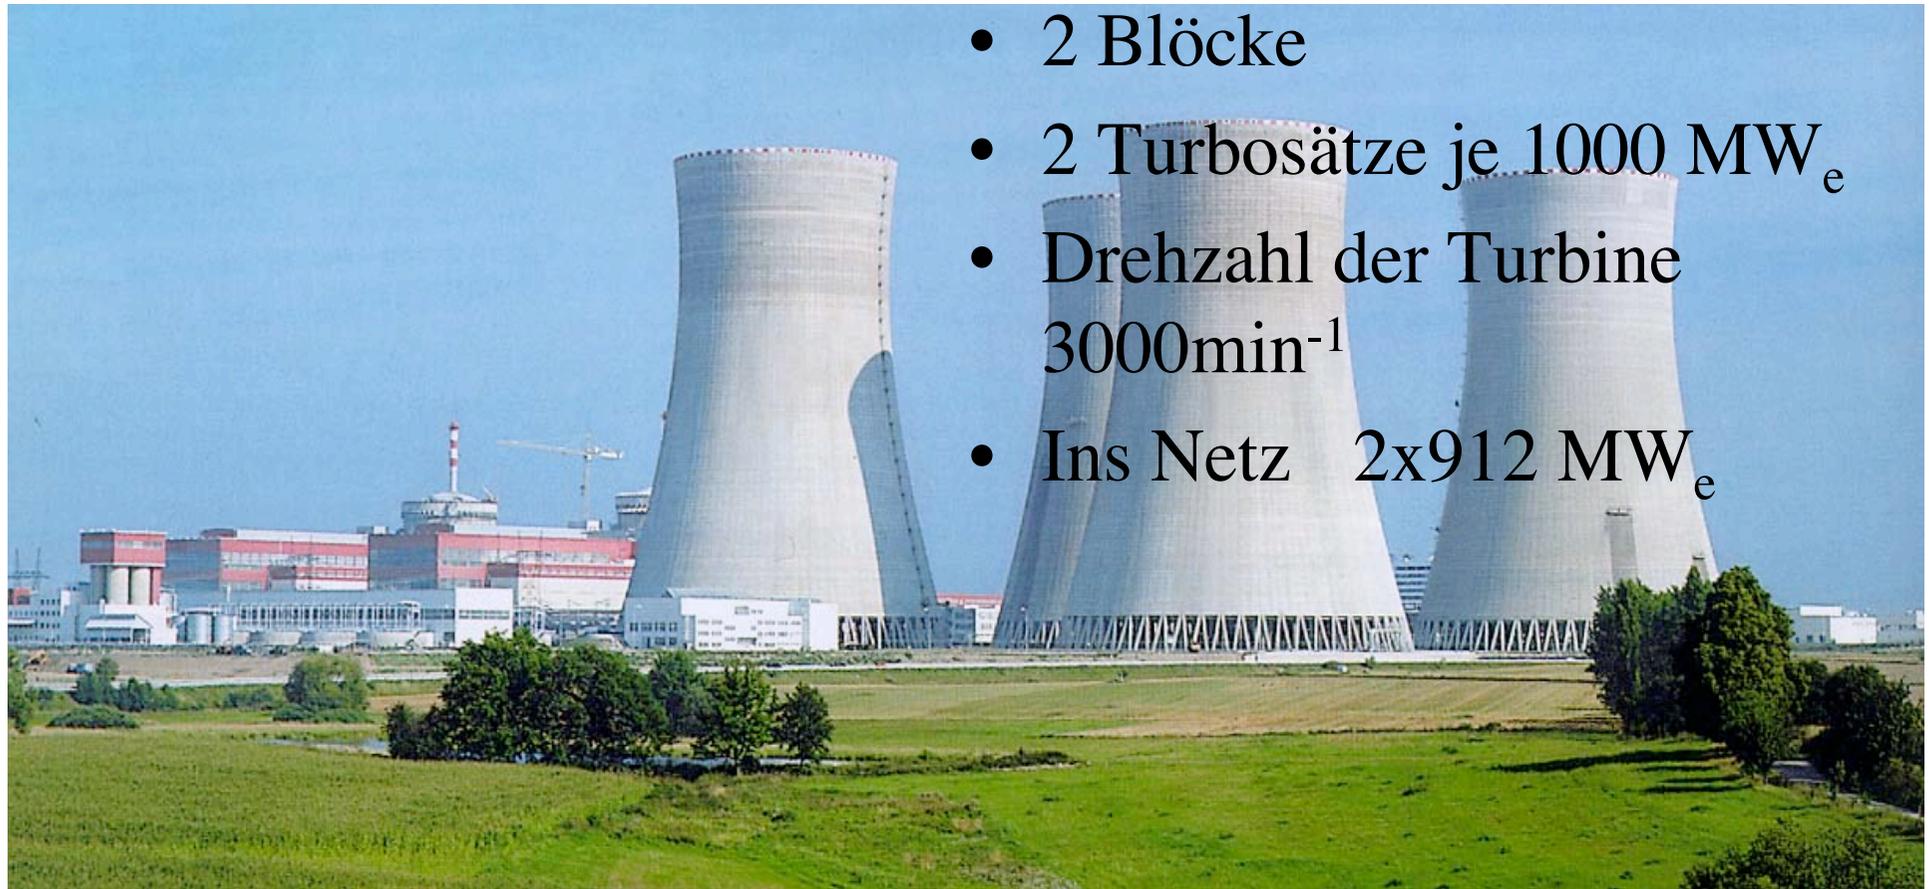
Technische Daten Kernkraftwerk Temelín

- 2 Blöcke
- 2 Turbosätze je 1000 MW_e
- Drehzahl der Turbine 3000 min^{-1}
- Ins Netz $2 \times 912 \text{ MW}_e$

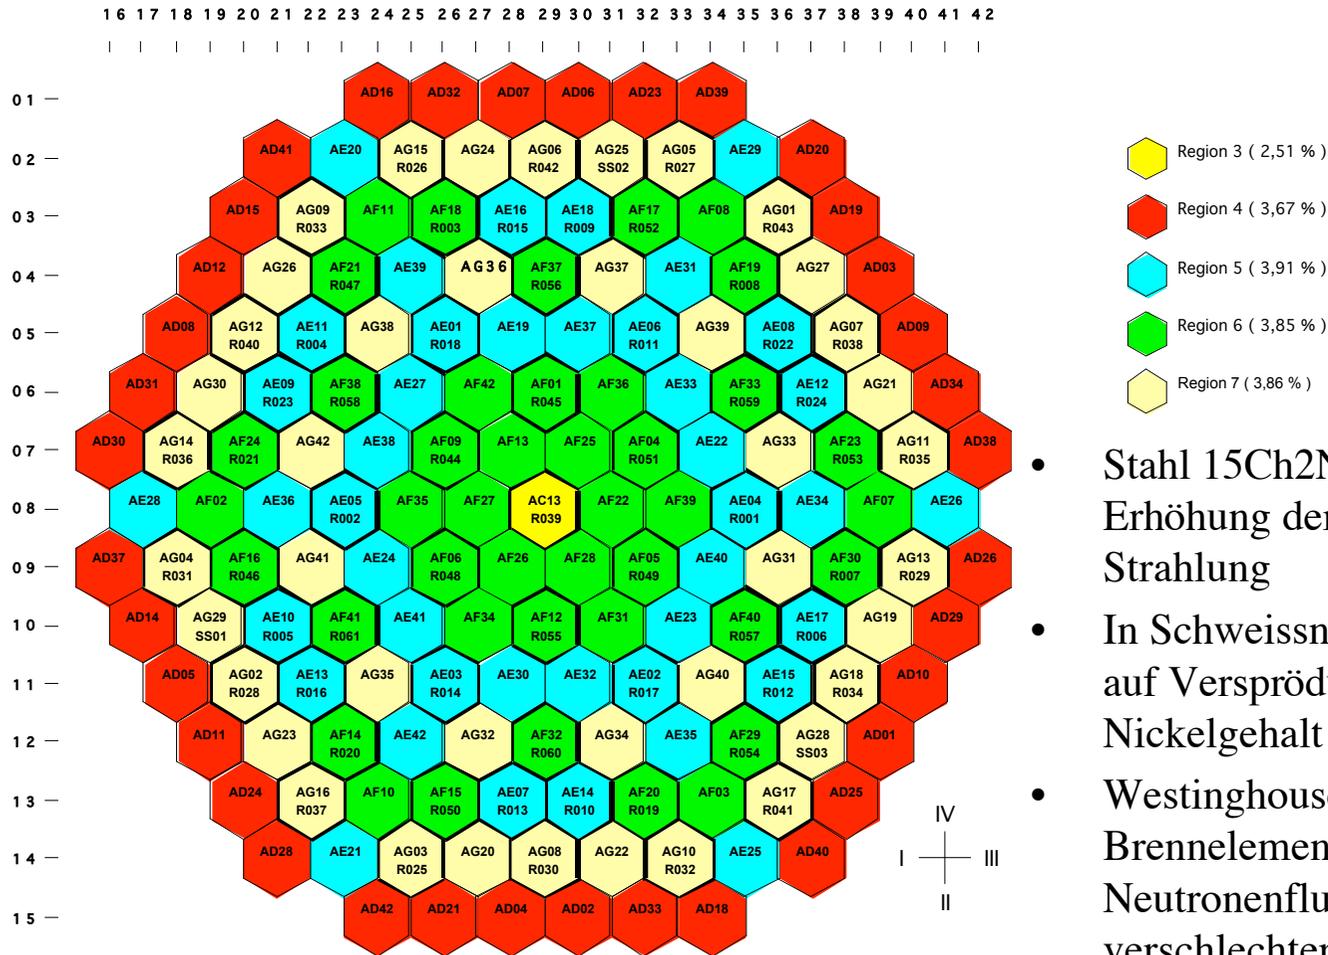
Belastung des Reaktordruckbehälters durch Neutronenfluss

- Stahl 15Ch2NMFAA legiert mit Nickel - Erhöhung der Versprödung unter Strahlung
- In Schweißnähten 1,7% Nickel (Einfluss auf Versprödung bei mehr als 1,5% Nickelgehalt unbekannt)
- Westinghouse (Hersteller der Brennelemente) garantiert nur, dass der Neutronenfluss die Situation nicht verschlechtert

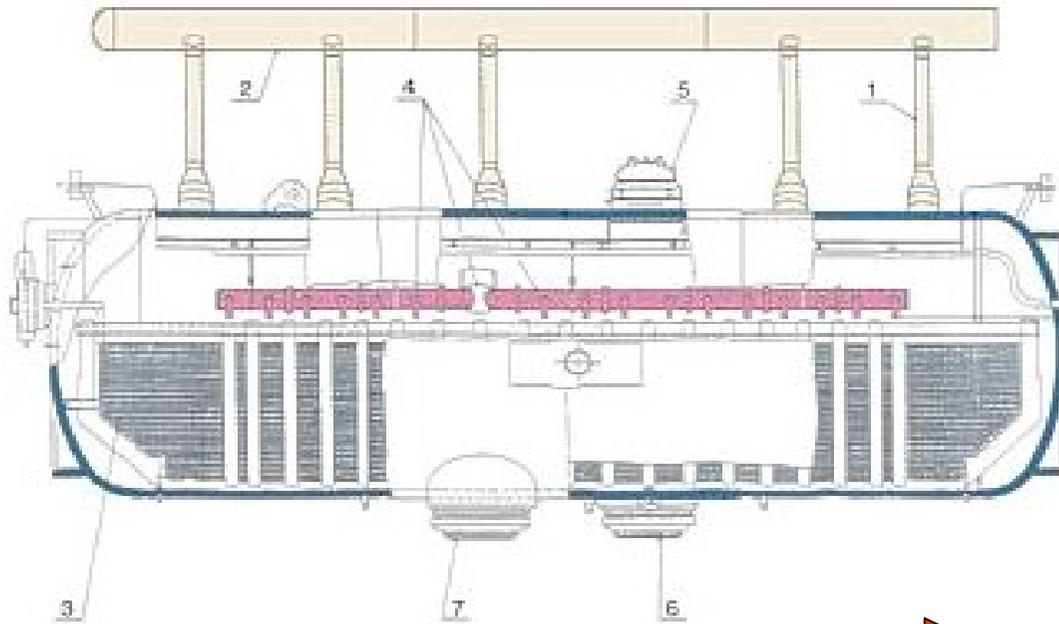
Schwachstelle Dampferzeuger

Bruch:

- Primärkollektor (bzw. Deckel des Kollektors) des Dampferzeugers
- Dampfkollektor

60% Anteil am Core Damage Factor

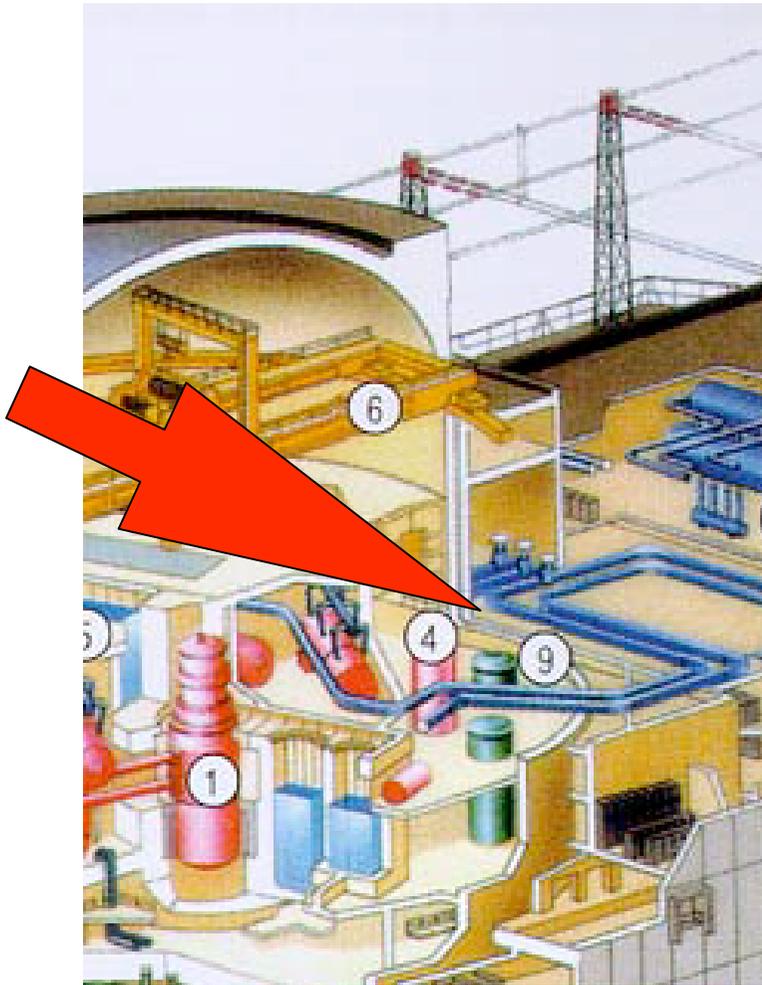
Schwachstelle - die +28,8 m Bühne

- Sicherheitseinrichtungen im Frischdampfsystem befinden sich ohne räumliche Trennung gemeinsam mit Rohrleitungen für Speisewasser und Frischdampf im selben Raum. Ein Versagen von einem System könnte also das Versagen des anderen verursachen. Der Raum ist nicht ausreichend gegen Auswirkungen von Außen geschützt.
- Gefahr : by-pass des Containments

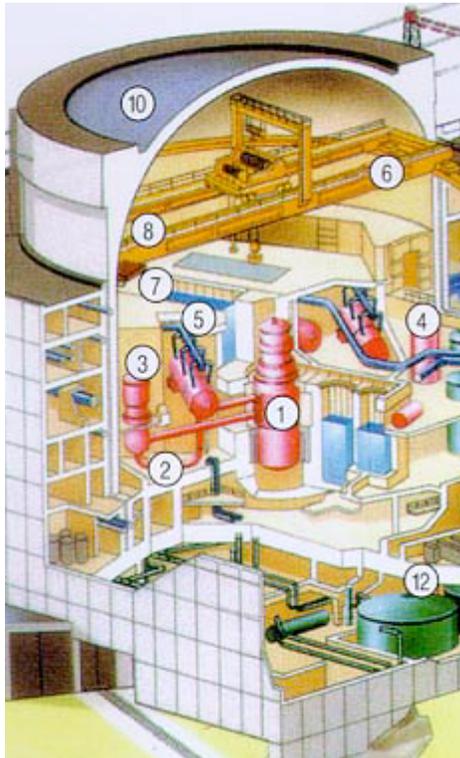
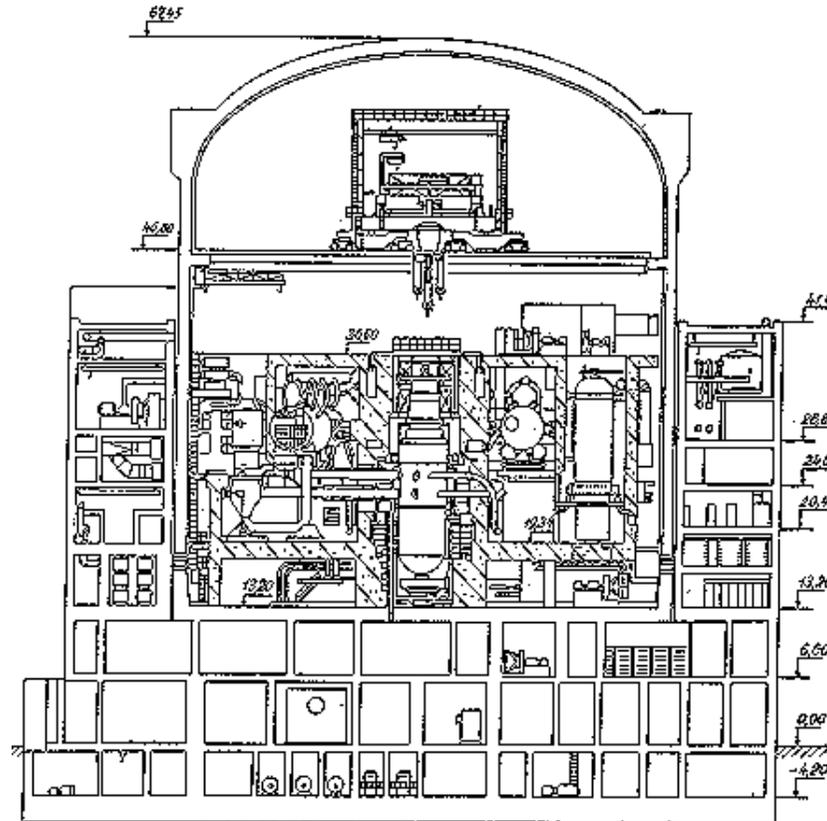
Schwachstelle Sicherheitshülle

- einschalige Ausführung des Containments
- die Auslegung entspricht nicht z.B. den deutschen Vorschriften
- bei einem Flugzeugabsturz muss mit dem Durchdringen der Containmentschale gerechnet werden (Berechnung der GRS)
- Nach einem GAU Versagung nach 4 Stunden

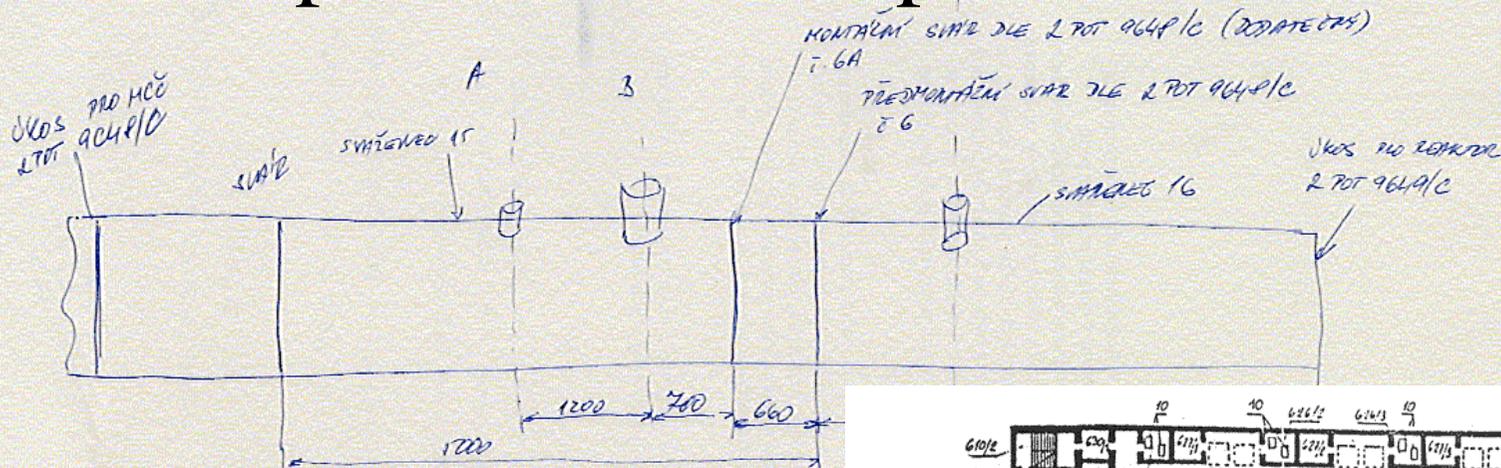
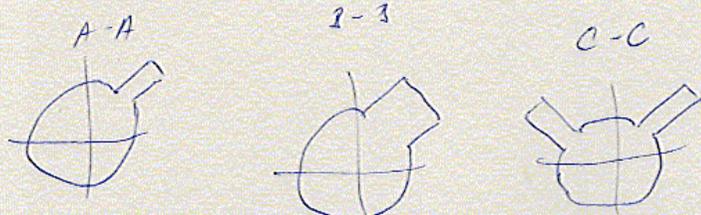
Reparatur der Hauptkühlmitteleitung

- Rohrleitung um 180° verdreht geschweisst
- Nach Feststellung abgeschnitten und wieder in der richtigen Position geschweisst - nicht genehmigt
- Bruchgefahr (Übergangszone des Schweissnahtes)

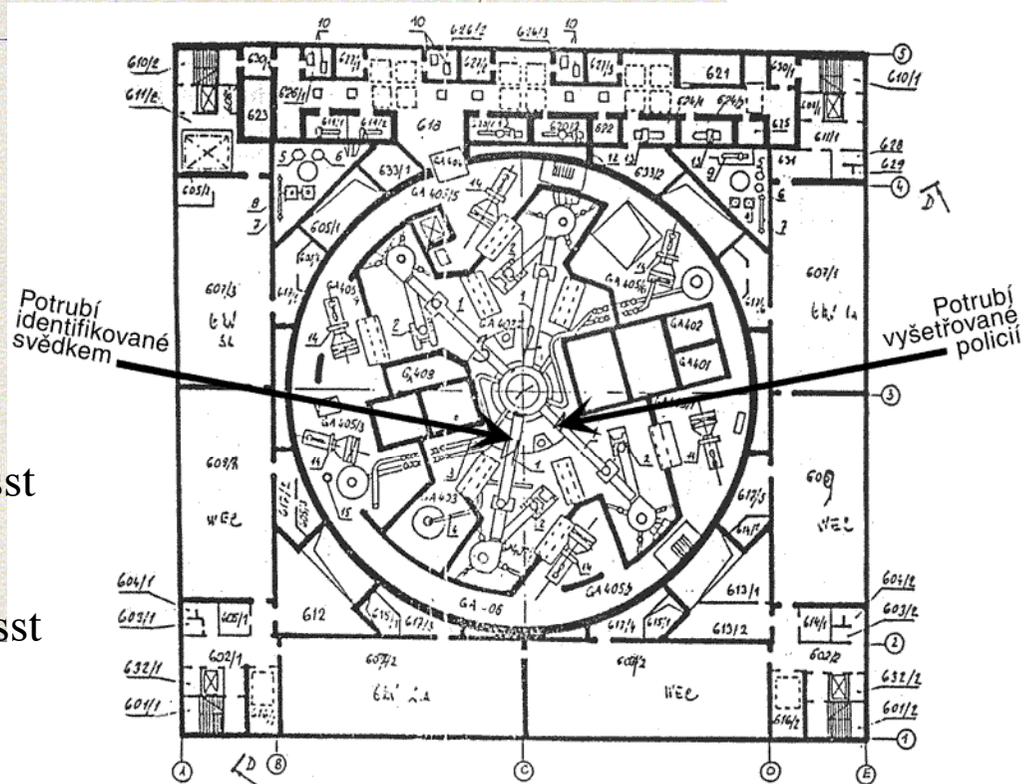
Faksimile náčrtu, na kterém svědek označil potrubí, na němž v roce 1994 došlo k nepovolené opravě. Tento náčrt byl předán Státnímu úřadu pro jadernou bezpečnost (SÚJB).

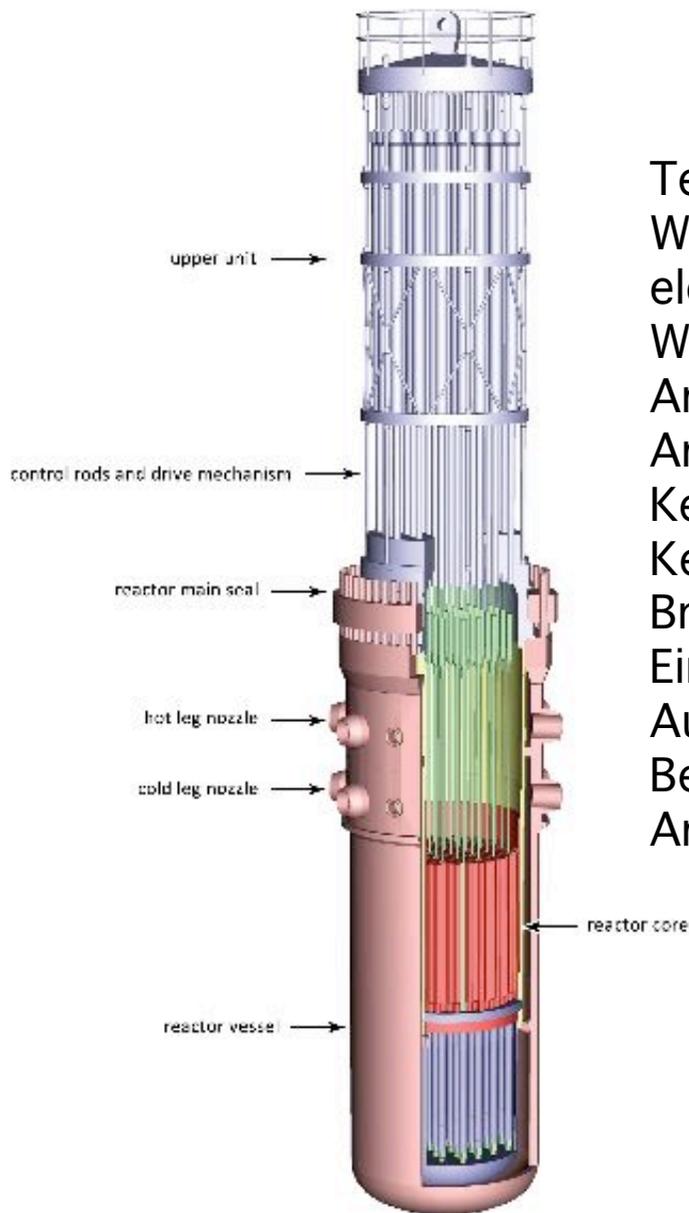
Technische Daten :

Wärmeleistung	1375 MW
elektrische Leistung	440 MW, 398 MW netto
Wirkungsgrad	32%, 28% netto
Anzahl der Brennstäbe im Brennelement	126
Anzahl der Brennelementen	349
Kernhöhe	2,5 m
Kerndurchmesser	2,88 m
Brennstoffbeschickung	42 t Uran
Eintrittstemperatur am Reaktor	268 C
Austrittstemperatur am Reaktor	297 C
Betriebsdruck	12,25 MPa
Anzahl der Schleifen	6

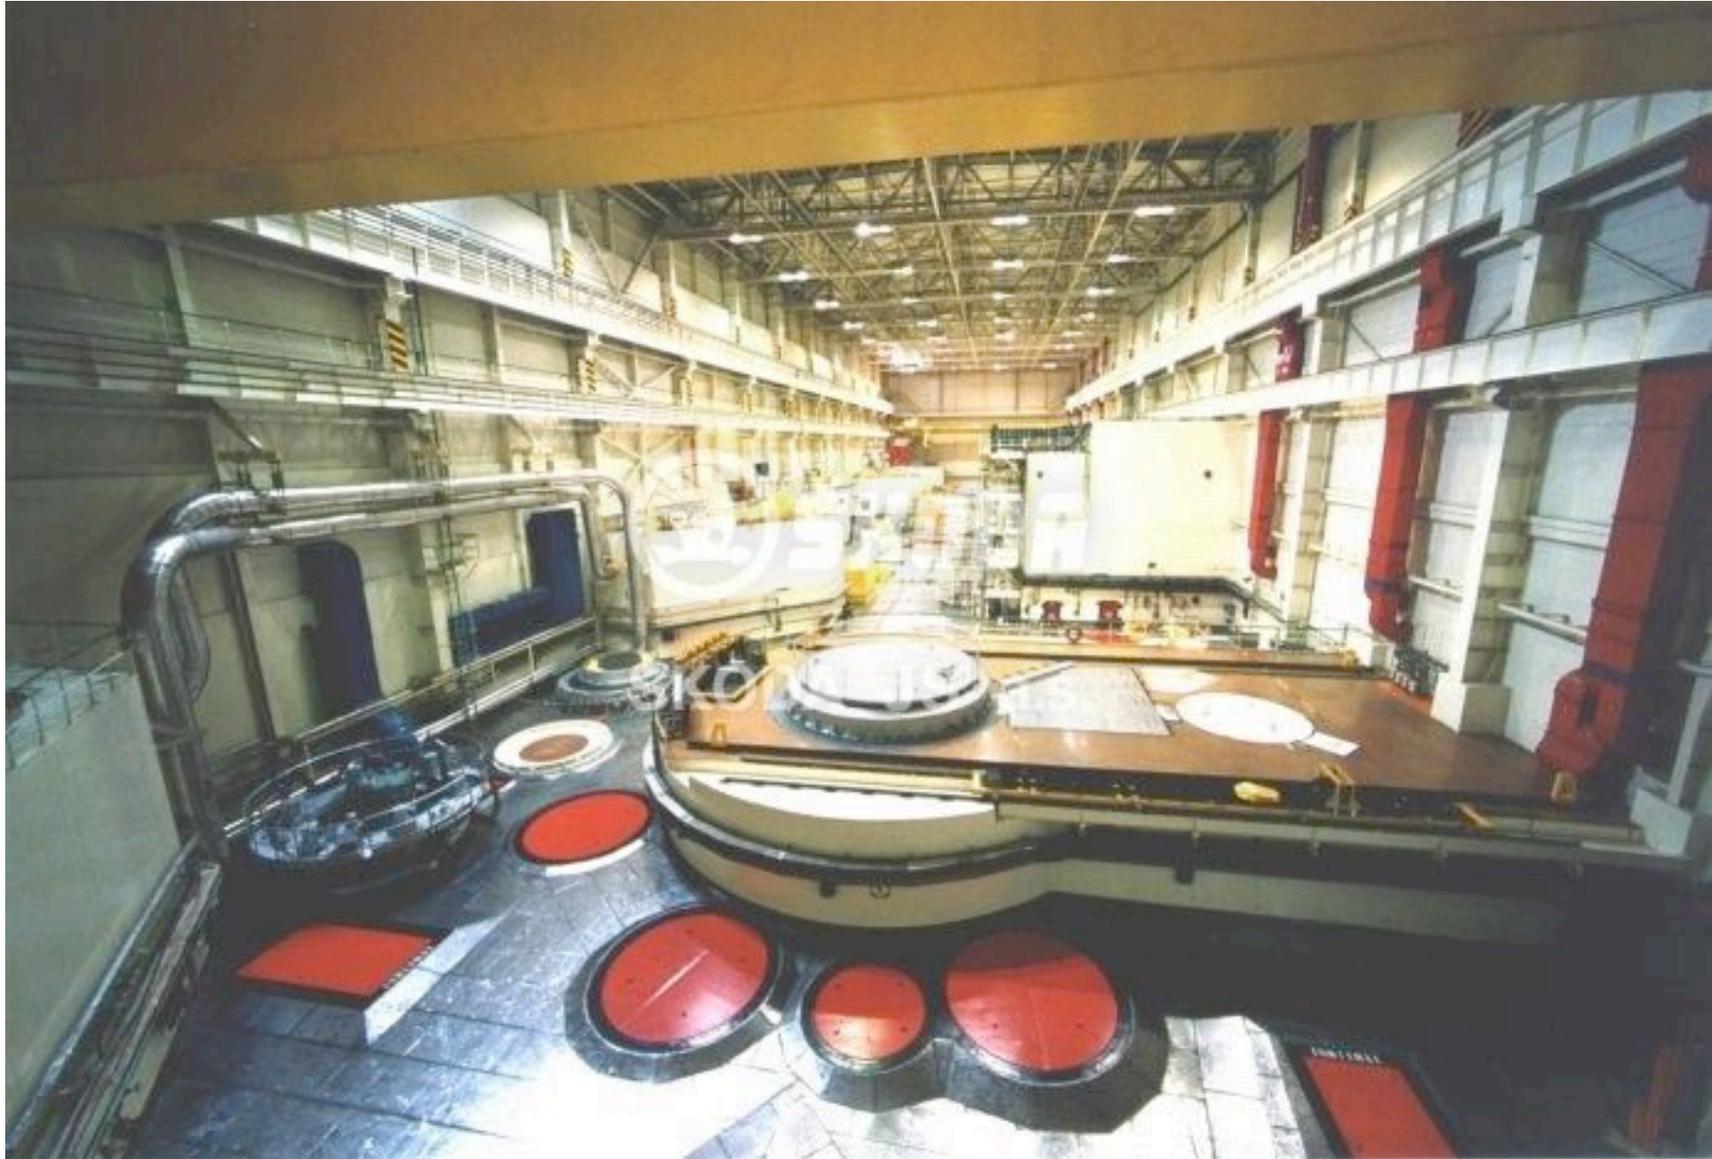
Die Anlage ohne Containment ist nicht gegen
Auswirkungen von außen geschützt

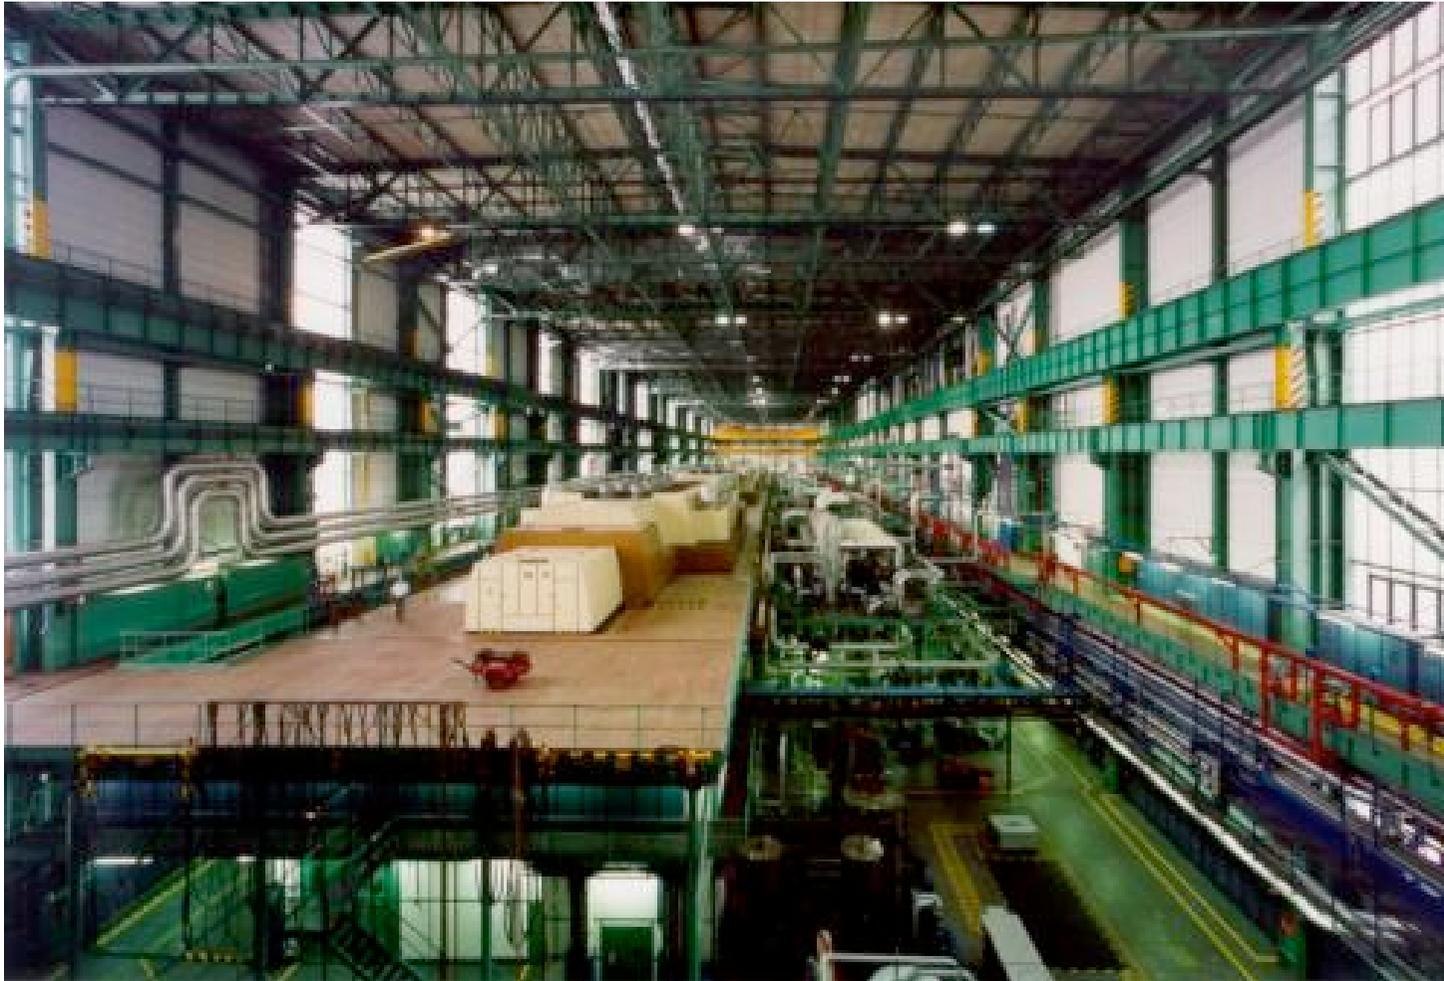
Ein zentraler Mangel ist der Aufbau vieler Systeme der Sekundärseite in einem für beide Blöcke gemeinsamen Maschinenhaus.
